RENOLIT ALKORPLAN

MANUAL PRÁCTICO PARA EVITAR LAS MANCHAS EN LA LÍNEA DE FLOTACIÓN

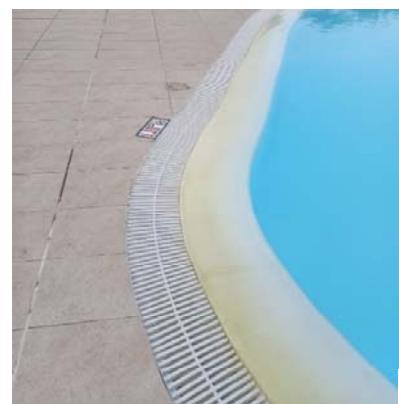
Sin embargo, en raras ocasiones puede darse un **ensuciamiento amarillento** de carácter **irreversible**. Estas manchas pueden surgir en pocos días de utilización y se deben a la reacción de compuestos químicos presentes en algunas cremas solares, como el **Benzotriazol** y sus derivados con el cobre disuelto en agua, incluso en pequeñas trazas. Para evitar esto, puesto que no es posible eliminar las cremas solares o revisar concientudamente la composición de las mismas, el cobre disuelto en agua debe ser prácticamente nulo. Valores por encima de 0,05 mg/l de cobre en agua pueden empezar a colorear la línea de flotación o, como vemos en la imagen de la derecha, la zona del desbordante.
